## Sjörapport – oktober 2021

Bilaga: Utloppsån

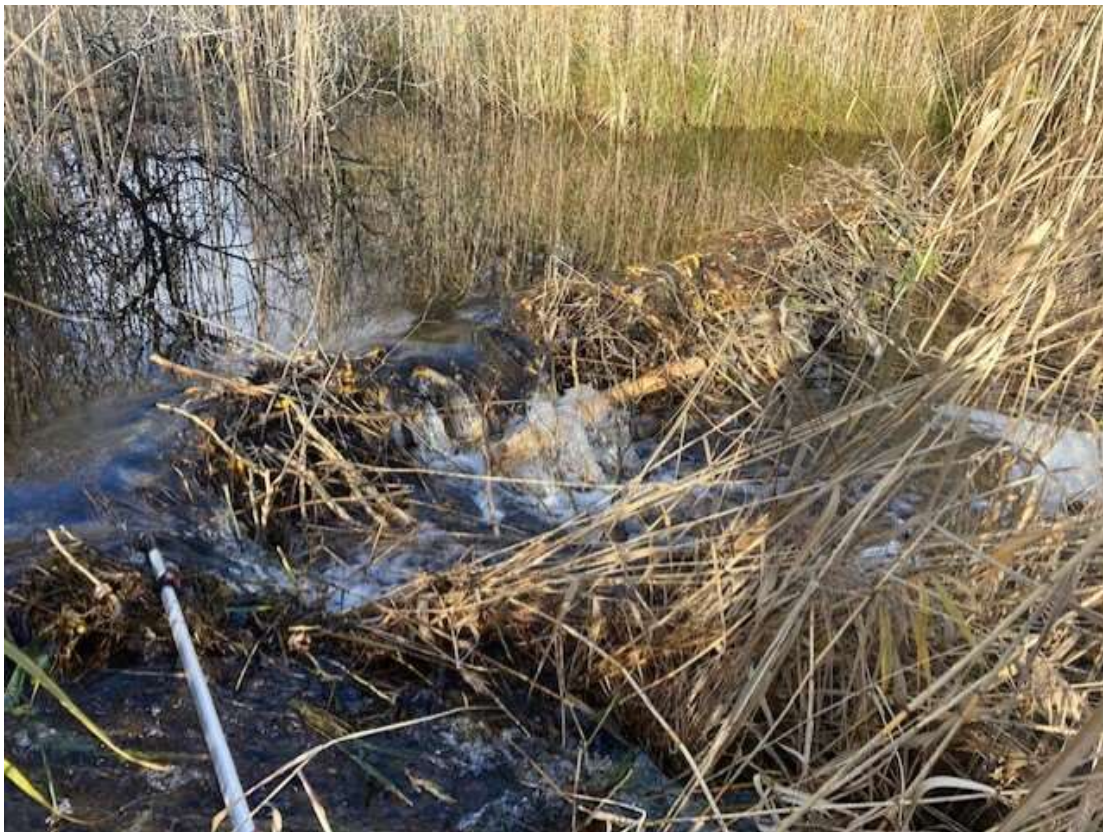
Den 11/10 hittade vi ett mindre stopp i utloppsån. Stoppet ser inte ut att vara bäverbyggt, utan består av vassruggar som drivit in i ån och fastnat. Den 18/10 är hindret i utloppsån undanröjt. Under våren ska vi bygga en V-formad läns i början av utloppsån.
